GOVERNO DO DISTRITO FEDERAL
ADMINISTRAÇÃO REGIONAL DA CANDANGOLÂNDIA - RA XIX
Diretoria de Obras - DIROB
Governador Ibaneis Rocha
Administrador Regional José Luiz Gonzalez

PROJETO: REFORMA QUADRAS POLIESPORTIVAS
CONTEÚDO: PLANTA DE PISO/ LOCALIZAÇÃO

PROJETO: REFORMA DAS QUADRAS POLIESPORTIVAS – QUADRA 01
CONTEÚDO: LEVANTAMENTO ARQUITETÔNICO

PROJETO : REFORMA DE QUADRA POLIESPORTIVA
 CONTEÚDO: PLANTA BAIXA / CORTES / VISTAS / PERSPECTIVA

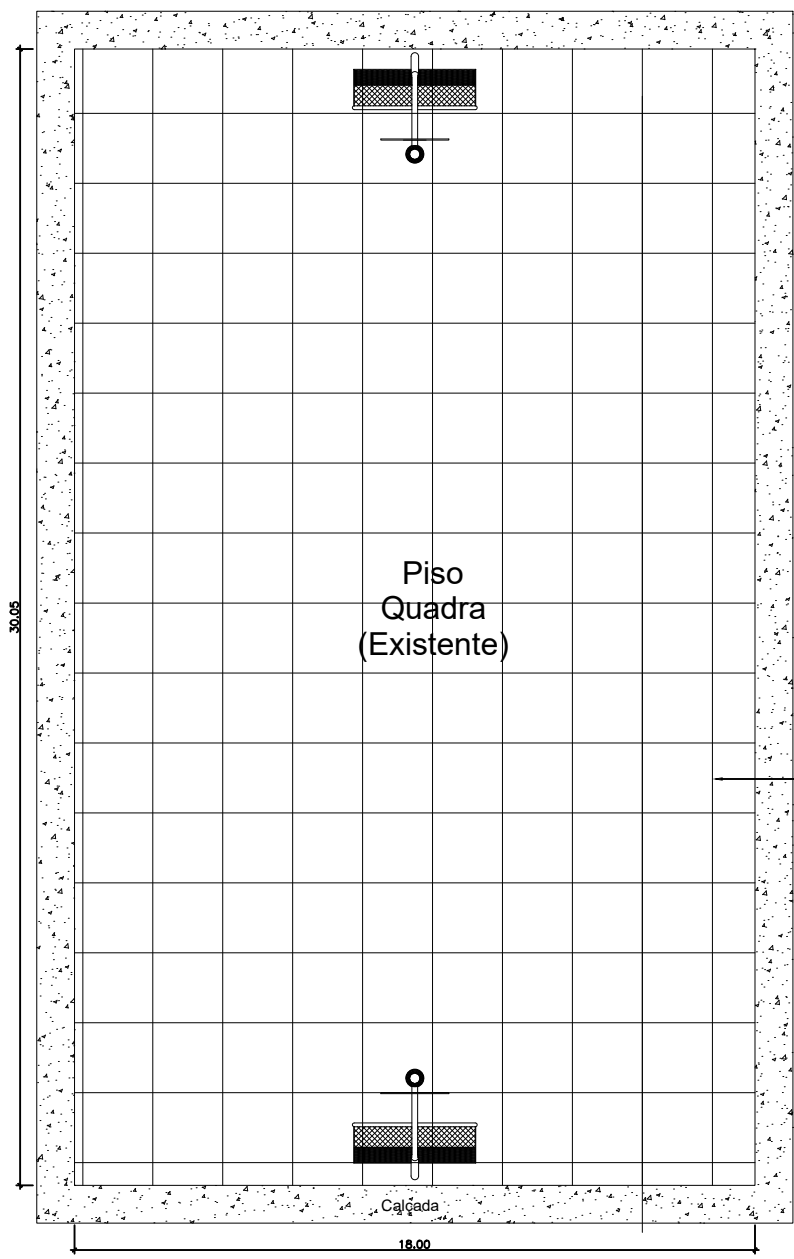
PLANTA BAIXA
Situação Atual
Escala: 1/200

JUNTAS DE DILATAÇÃO
(1.85x1.85m). Total = 487m lineares

Obs.: Há fissuras e rachaduras aparentes nas juntas de dilatação que podem ser preenchidas com massa epoxi ou argamassa para reparos.

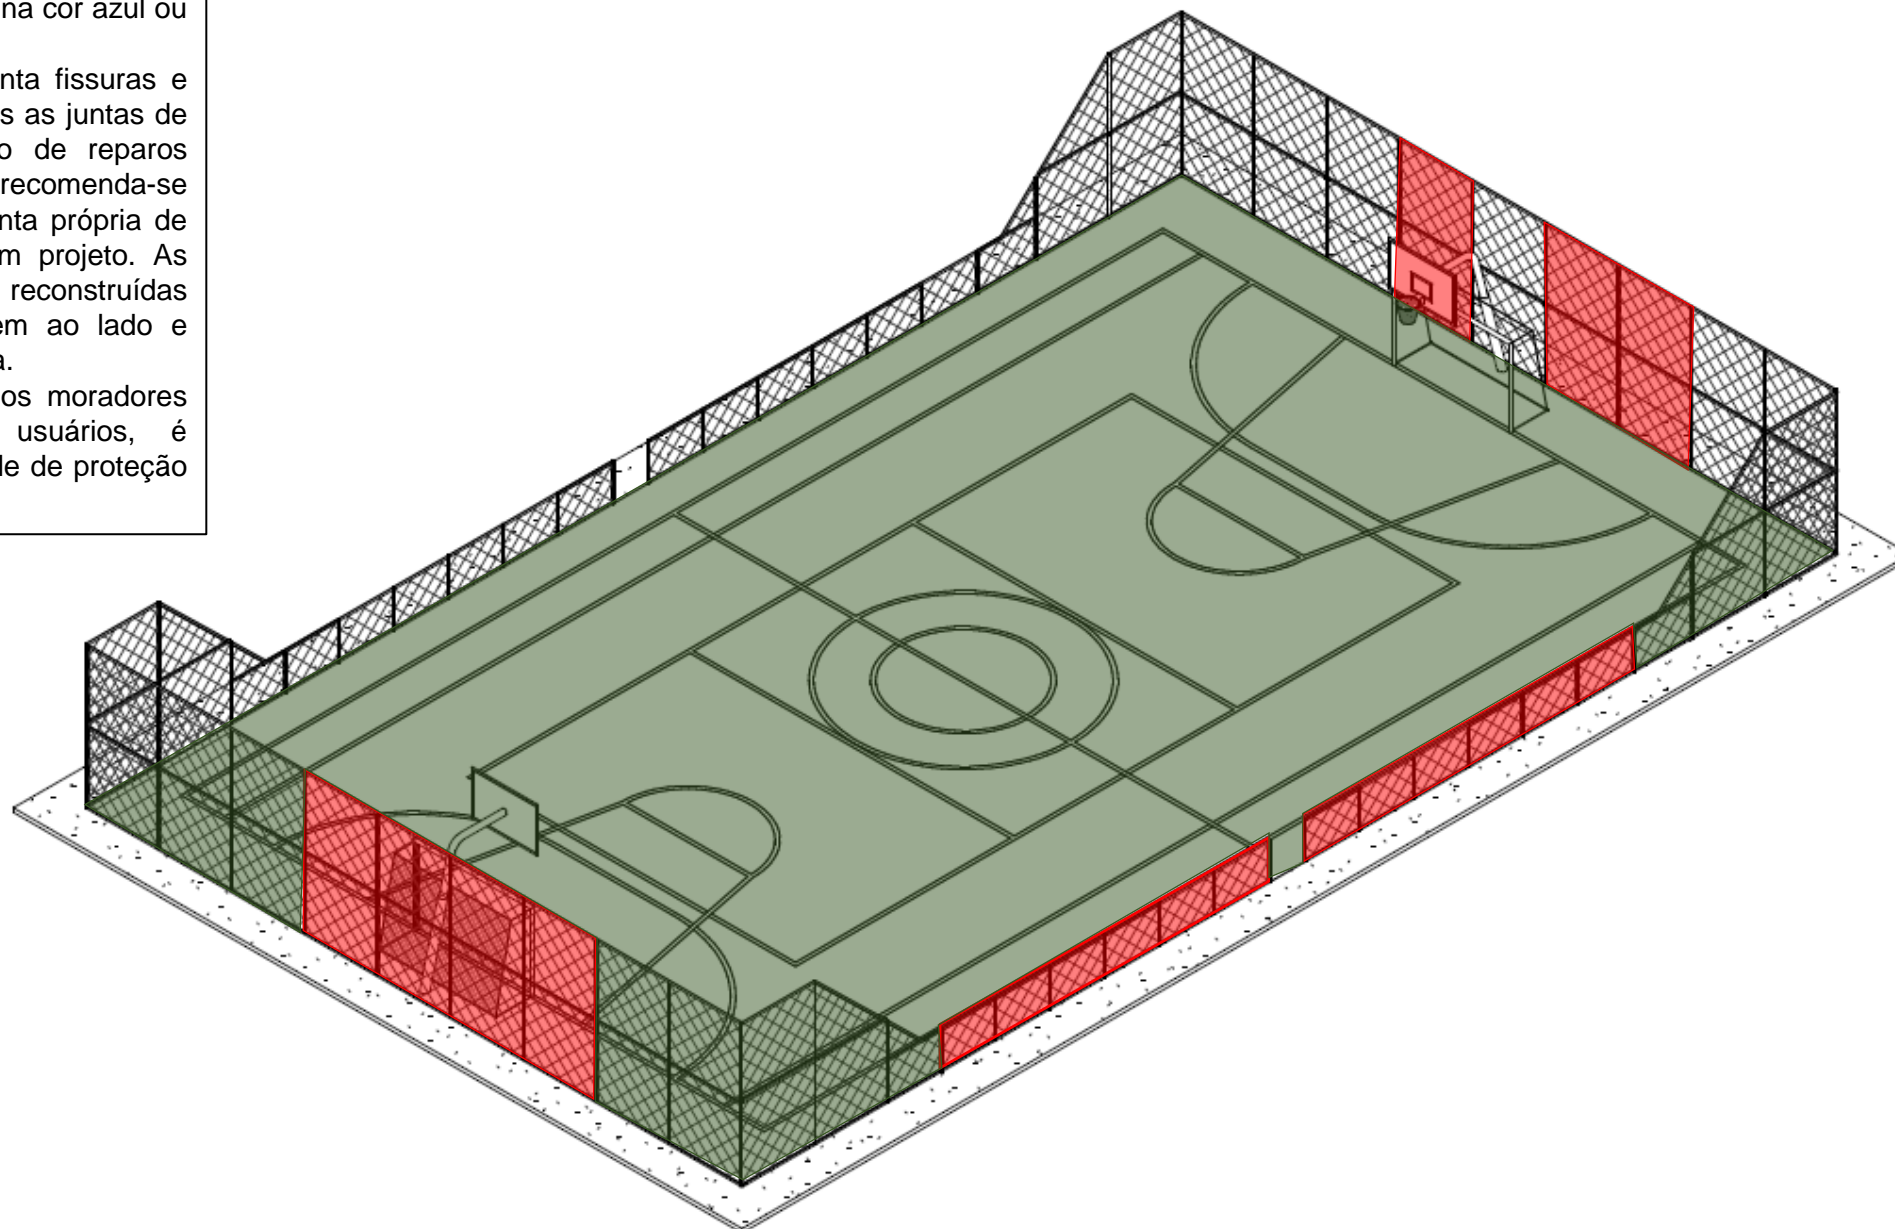
O piso da quadra apresenta fissuras e rachaduras em praticamente todas as juntas de dilatação, necessitando por isso de reparos estruturais. Além deste serviço recomenda-se aplicação de nova pintura com tinta própria de piso, nas cores especificadas em projeto. As partes do piso a ser cortadas e reconstruídas (juntas) está ilustrada na imagem ao lado e quantificada no quadro da legenda.

Alambrado danificado	Total a ser reparado = 75m ²

Piso de concreto com fissuras nas juntas de dilatação	Total a ser reparado = 487m

O alambrado existente, além dos devidos reparos nas telas e estrutura metálicas, deverá receber aplicação de pintura com tinta esmalte, especificada em projeto, na cor azul ou similar.

Após vistoria, à pedido dos moradores vizinhos à quadra, e dos usuários, é recomendável a instalação de rede de proteção em toda a extensão do alambrado

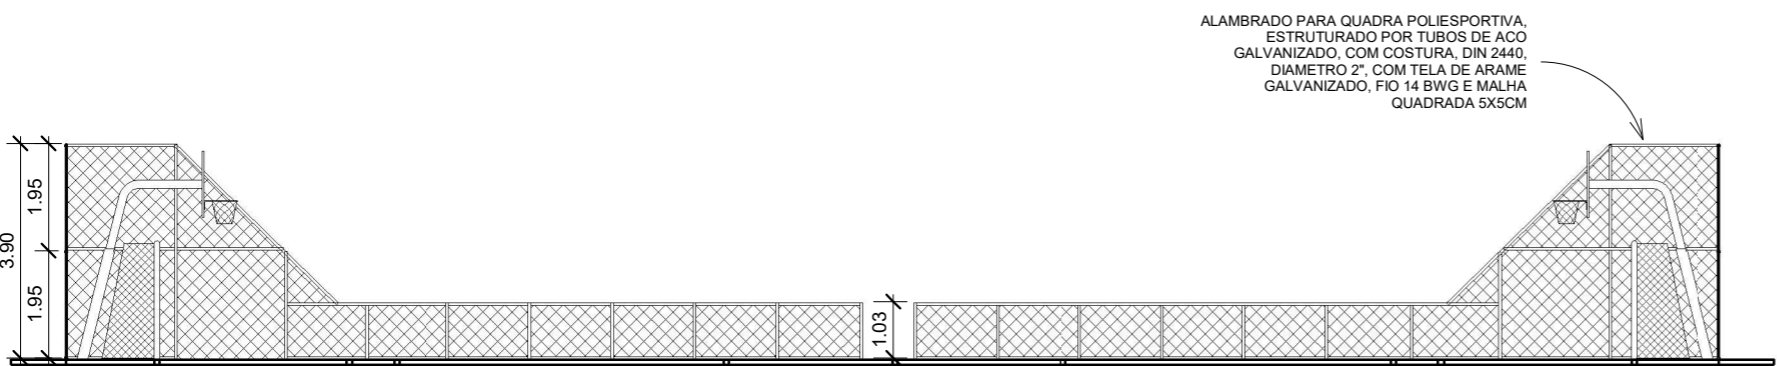
6 Corte 02

ALAMBRADO PARA QUADRA POLIESPORTIVA, ESTRUTURADO POR TUBOS DE AÇO GALVANIZADO, COM COSTURA, DIN 2440, DIAMETRO 2", COM TELA DE ARAME GALVANIZADO, FIO 14 BWG E MALHA QUADRADA 5X5CM

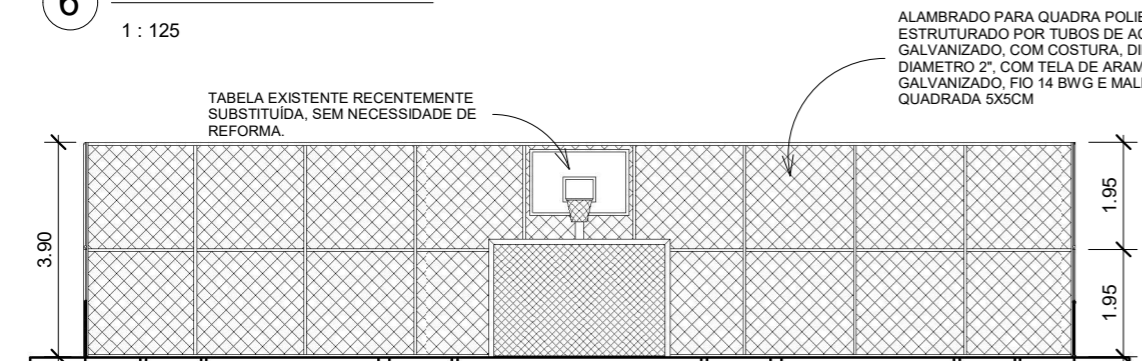
5 Corte 01

TABELA EXISTENTE RECENTEMENTE SUBSTITUÍDA, SEM NECESSIDADE DE REFORMA.

ALAMBRADO PARA QUADRA POLIESPORTIVA, ESTRUTURADO POR TUBOS DE AÇO GALVANIZADO, COM COSTURA, DIN 2440, DIAMETRO 2", COM TELA DE ARAME GALVANIZADO, FIO 14 BWG E MALHA QUADRADA 5X5CM

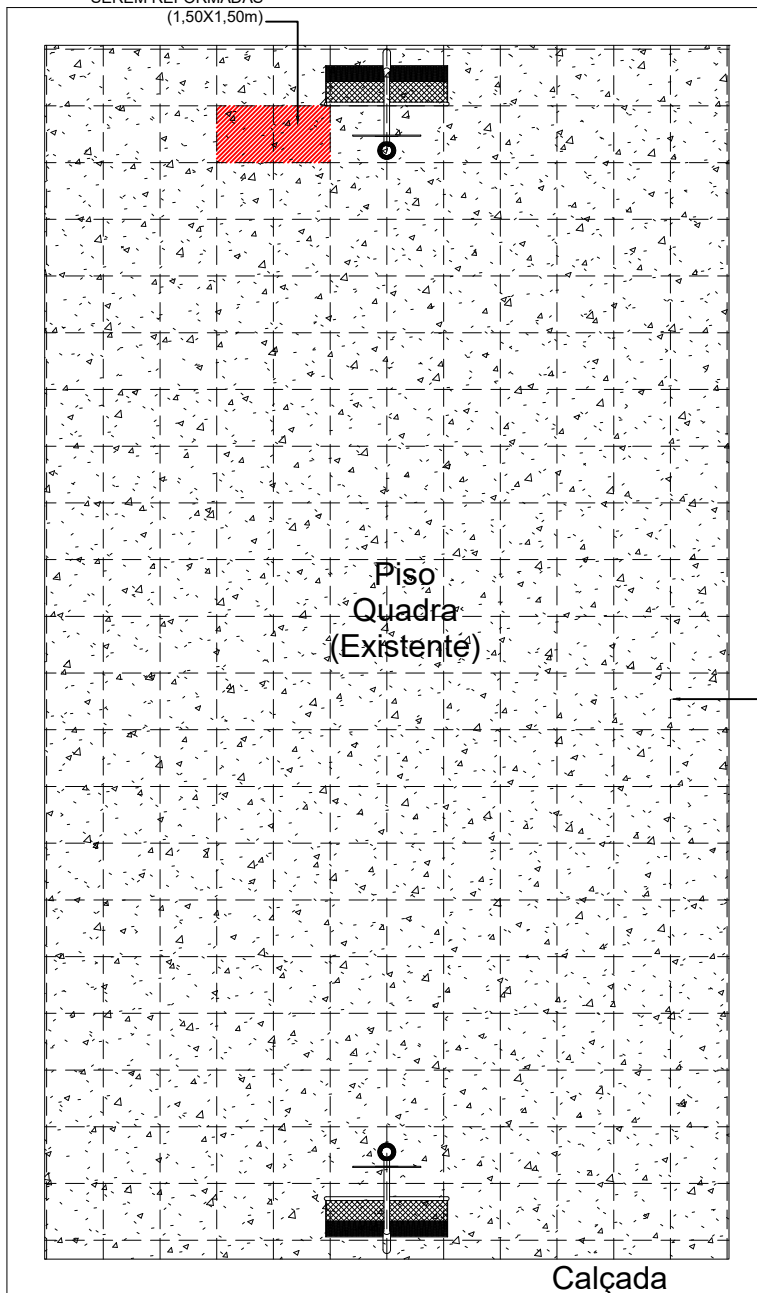
PLANTA BAIXA Situação Atual

PLACAS DE CONCRETO A SEREM REFORMADAS (1,50X1,50m)

JUNTAS DE DILATAÇÃO 1,50X1,50m.

Obs.: Há fissuras e rachaduras aparentes nas juntas de dilatação que podem ser preenchidas com massa epoxi ou argamassa para reparos.

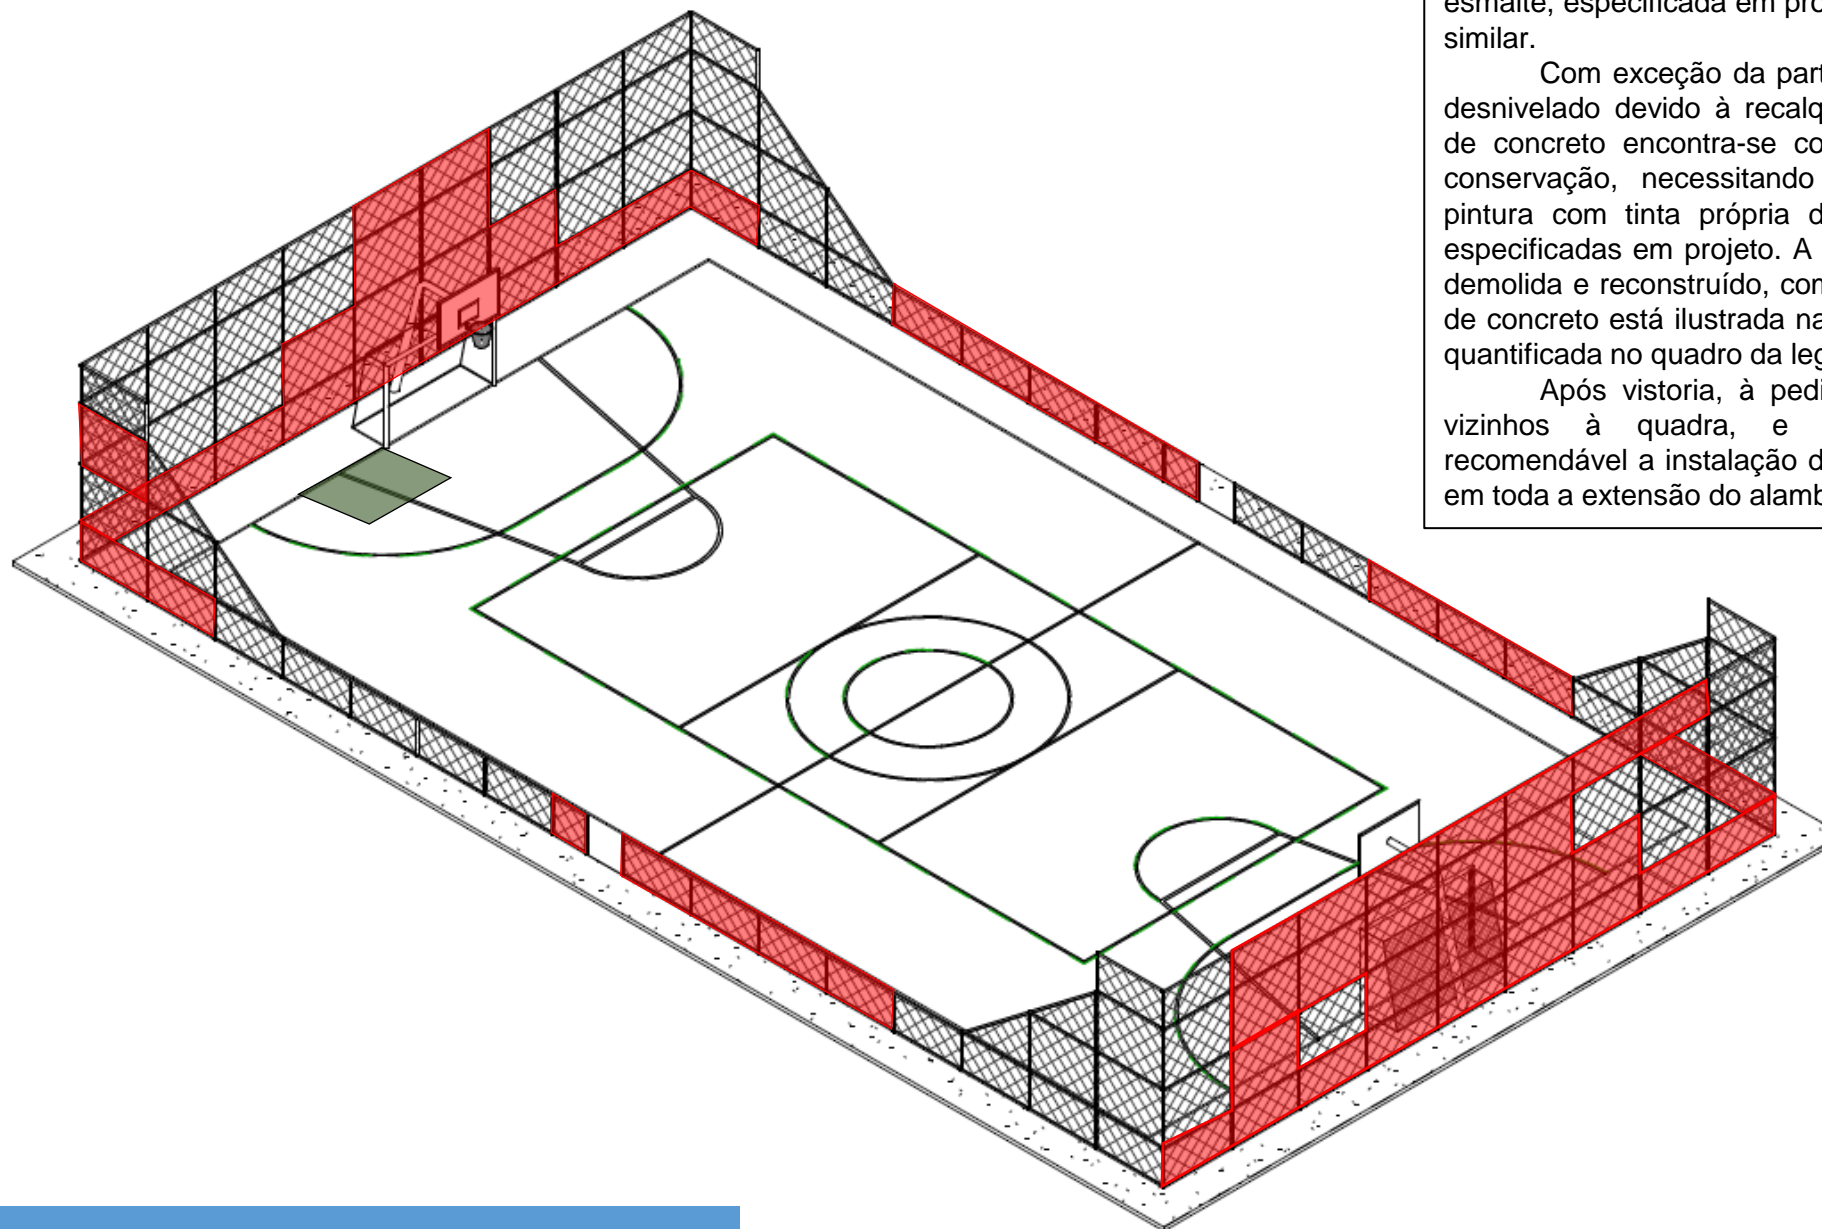
Com exceção da parte do piso que está desnivelado devido à recalque do solo, o piso de concreto encontra-se com bom estado de conservação, necessitando apenas de nova pintura com tinta própria de piso, nas cores especificadas em projeto. A parte do piso a ser demolida e reconstruído, com execução de piso de concreto está ilustrada na imagem ao lado e quantificada no quadro da legenda.

Alambrado danificado	Total a ser reparado = 131m ²
	Piso de concreto recalcado	Total a ser reconstruído = 0,36m ³

O alambrado existente, além dos devidos reparos nas telas e estrutura metálicas, deverá receber aplicação de pintura com tinta esmalte, especificada em projeto, na cor azul ou similar.

Após vistoria, à pedido dos moradores vizinhos à quadra, e dos usuários, é recomendável a instalação de rede de proteção em toda a extensão do alambrado

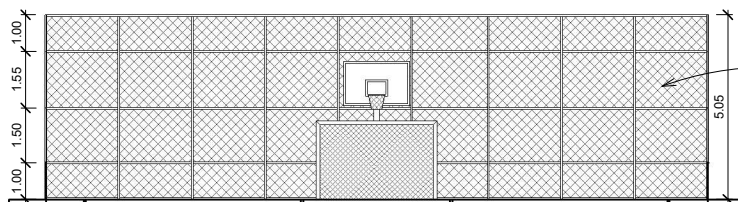
5 Corte 01
1 : 125

ALAMBRADO PARA QUADRA POLIESPORTIVA, ESTRUTURADO POR TUBOS DE AÇO GALVANIZADO, COM COSTURA, DIN 2440, DIÂMETRO 2", COM TELA DE ARAME GALVANIZADO, FIO 14 BWG E MALHA QUADRADA 5X5CM

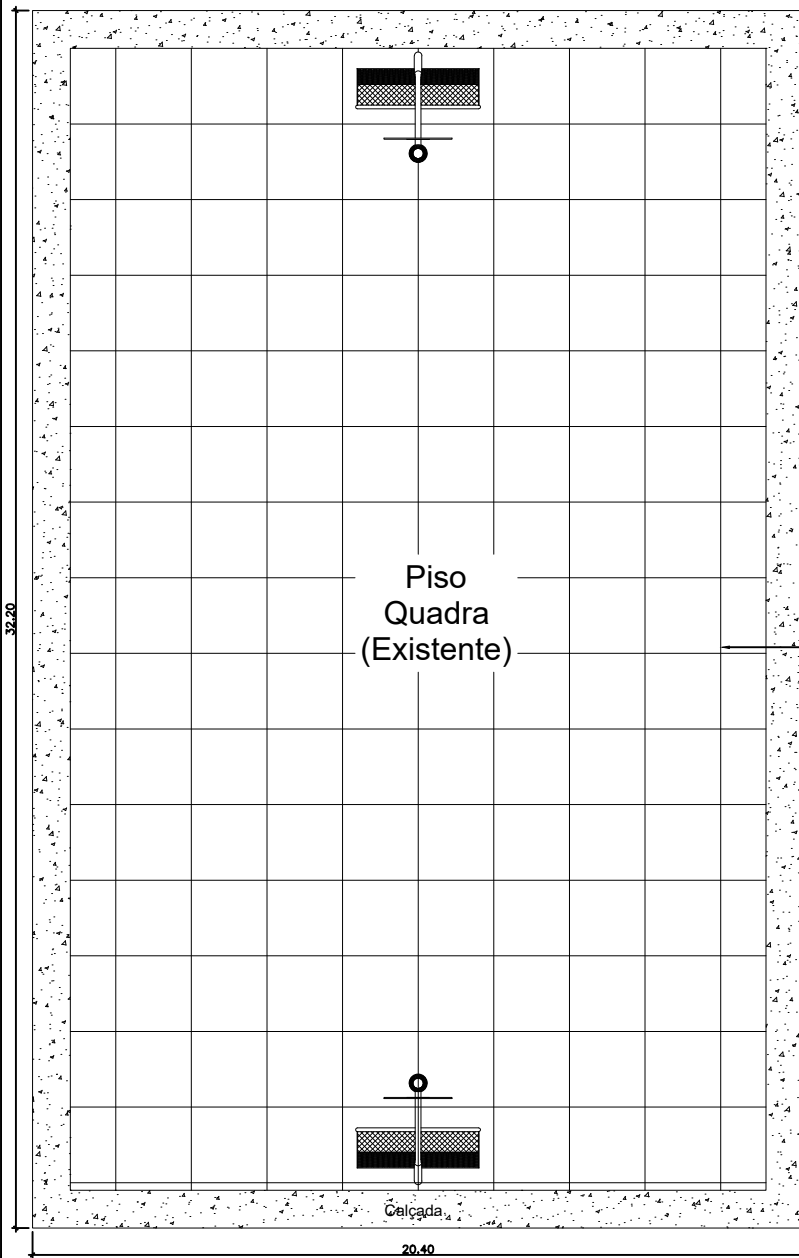
PLANTA BAIXA
Situação Atual

JUNTAS DE DILATAÇÃO 2,00X2,00m.
Total: 488m lineares

Obs.: Há fissuras e rachaduras aparentes nas juntas de dilatação que podem ser preenchidas com massa epoxi ou argamassa para reparos.

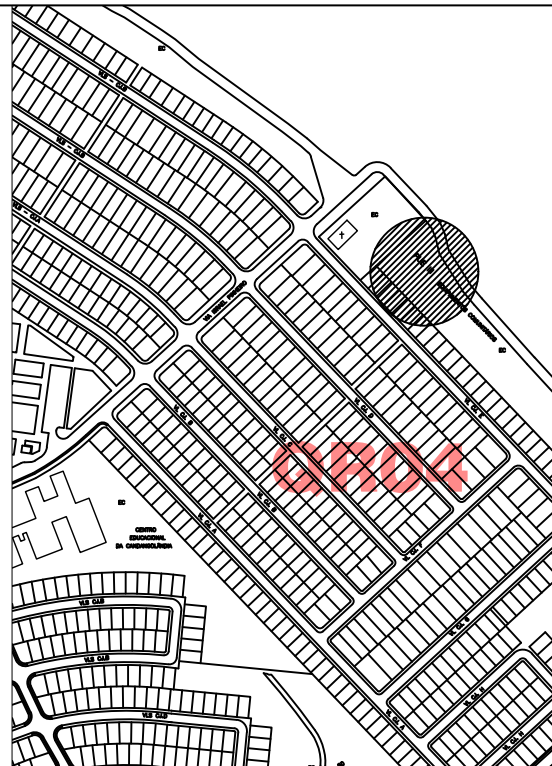
PLANTA LOCALIZAÇÃO
Situação Atual

O piso da quadra apresenta fissuras e rachaduras em praticamente todas as juntas de dilatação, necessitando por isso de reparos estruturais. Além deste serviço recomenda-se aplicação de nova pintura com tinta própria de piso, nas cores especificadas em projeto. As partes do piso a ser cortadas e reconstruídas (juntas) está ilustrada na imagem ao lado e quantificada no quadro da legenda.

Alambrado danificado	Total a ser reparado = 167,50m ²
	Piso de concreto com fissuras nas juntas de dilatação	Total a ser reparado = 488m

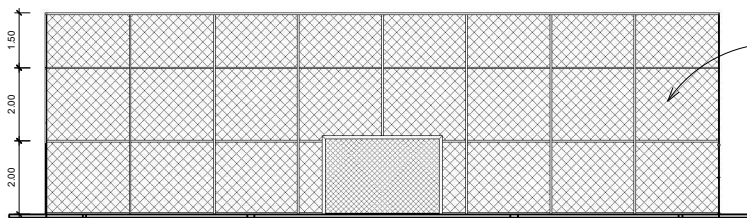
5 Corte 01
1: 125

ALAMBRADO PARA QUADRA POLIESPORTIVA, ESTRUTURADO POR TUBOS DE AÇO GALVANIZADO, COM COSTURA, DIN 2440, DIÂMETRO 2", COM TELA DE ARAME GALVANIZADO, FIO 14 BWG E MALHA QUADRADA 5X5CM

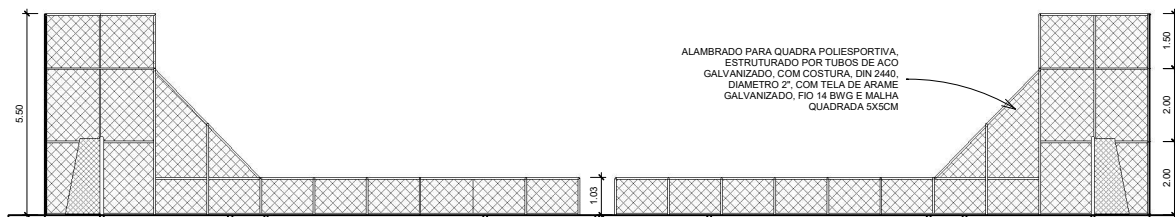
6 Corte 02
1: 125

ALAMBRADO PARA QUADRA POLIESPORTIVA, ESTRUTURADO POR TUBOS DE AÇO GALVANIZADO, COM COSTURA, DIN 2440, DIÂMETRO 2", COM TELA DE ARAME GALVANIZADO, FIO 14 BWG E MALHA QUADRADA 5X5CM

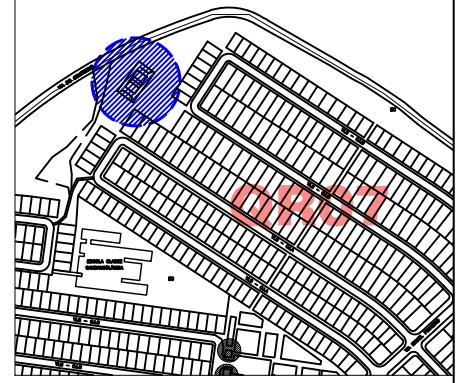
PLANTA LOCALIZAÇÃO
Situação Atual
Sem escala

Obs.: Há fissuras e rachaduras aparentes nas juntas de dilatação que podem ser preenchidas com massa epoxi ou argamassa para reparos.

O piso da quadra apresenta fissuras e rachaduras em praticamente todas as juntas de dilatação, necessitando por isso de reparos estruturais. Além deste serviço recomenda-se aplicação de nova pintura com tinta própria de piso, nas cores especificadas em projeto. As partes do piso a ser cortadas e reconstruídas (juntas) está ilustrada na imagem ao lado e quantificada no quadro da legenda.

Alambrado danificado	Total a ser reparado = 70m ²
	Piso de concreto com fissuras nas juntas de dilatação	Total a ser reparado = 595m

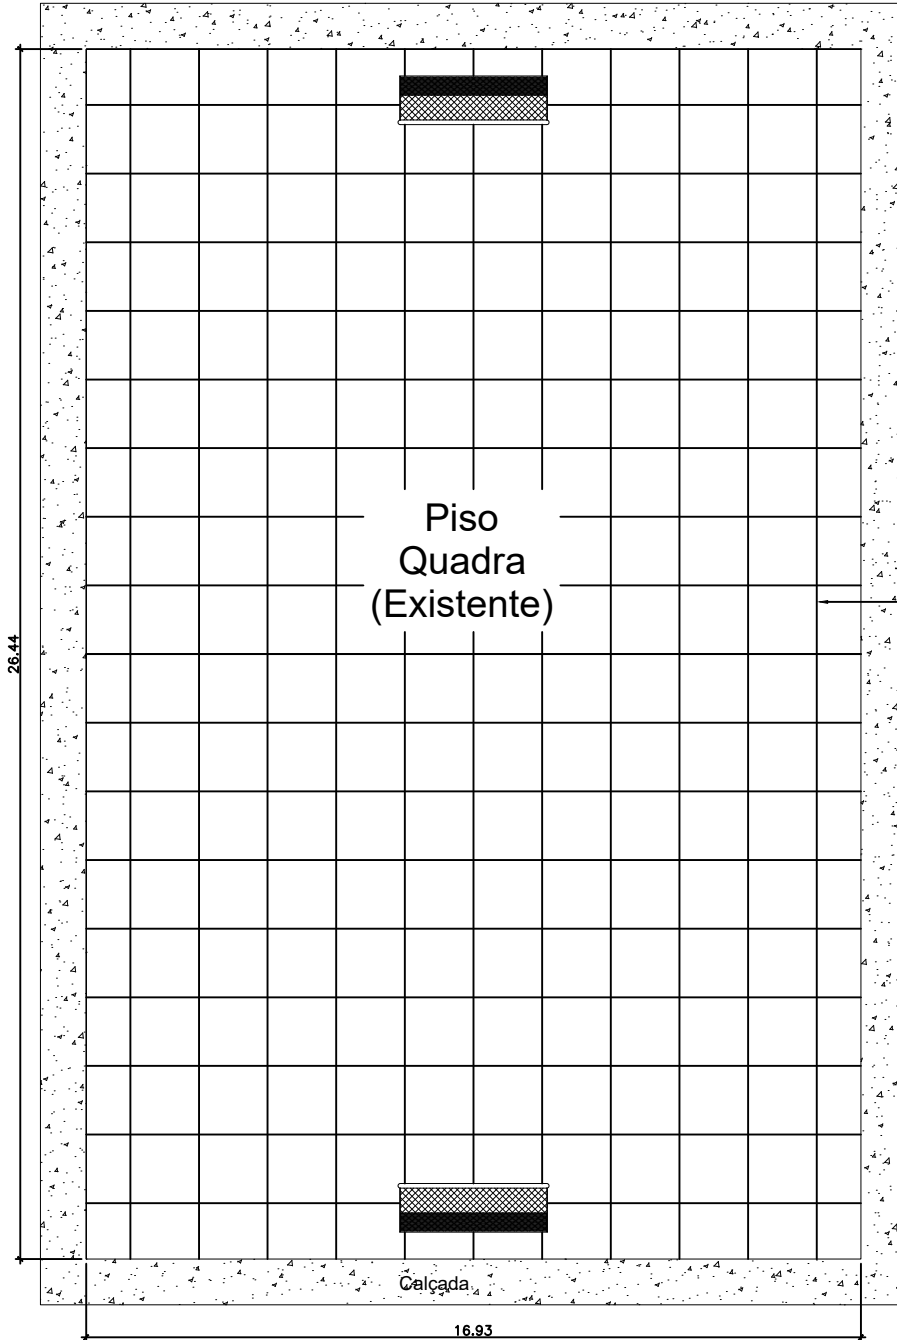
PLANTA BAIXA
Situação Atual

JUNTAS DE DILATAÇÃO
1,50X1,50m. Total = 595m

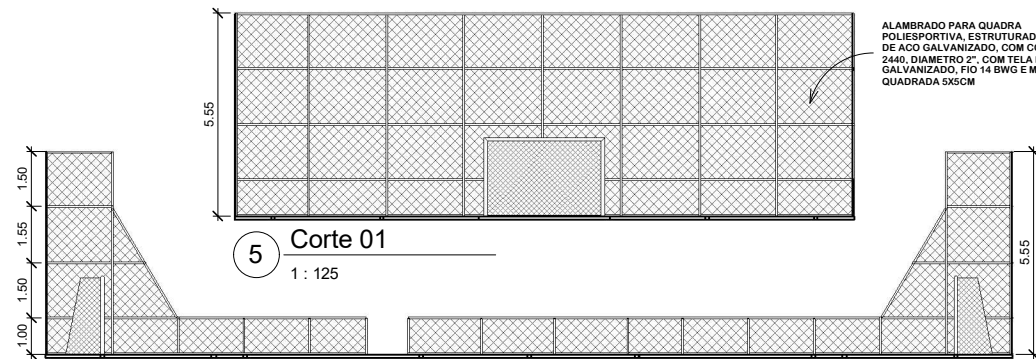
5 Corte 01
1 : 125

ALAMEDADO PARA QUADRA POLIESPORTIVA, ESTRUTURADO POR TUBOS DE AÇO GALVANIZADO, COM COSTURA, DIN 2440, DIÂMETRO 2", COM TELA DE ARAME GALVANIZADO, FIO 14 BWG E MALHA QUADRADA 5X5CM
